BAB I. PENDAHULUAN

Lokasi yang dipilih dalam penelitian ini berada pada ruas Jalan Provinsi Yogyakarta-Bakulan (Parangtritis). Menurut Keputusan Gubernur D.I Yogyakarta dalam Penetapan Fungsi Jalan Kolektor 2 dan Kolektor 3 untuk sistem Jaringan Jalan Primer No.117/KEP/2016, ruas Jalan Yogyakarta-Bakulan merupakan Jalan kelas II yang memiliki fungsi sebagai jalan Kolektor 2 dalam jaringan jalan primer. Berdasarkan kelas dan fungsinya jalan ini merupakan akses dari berbagai Pariwisata, Perekonomian dan Pendidikan Kota Yogyakarta dengan Kabupaten Bantul. Jumlah kendaraan yang terus bertambah dengan volume arus kendaraan yang melintas cukup tinggi dan banyak kendaraan yang melintas di jalan ini membawa muatan melebihi batas seperti mobil *pick up* pengangkut kebutuhan pokok, truk pasir dan truk *container*. Kondisi tersebut merupakan salah satu penyebab kerusakan jalan dikarenakan beban lalu lintas yang melampaui batas (*overloading*).

Pada tanggal 01 Januari 2023 telah dilakukan pengamatan secara visual pada Jalan Provinsi Yogyakarta-Bakulan, didapatkan berbagai jenis kerusakan yang terlihat di permukaan perkerasan jalan seperti retak kulit buaya (*alligator cracking*) dan lubang (

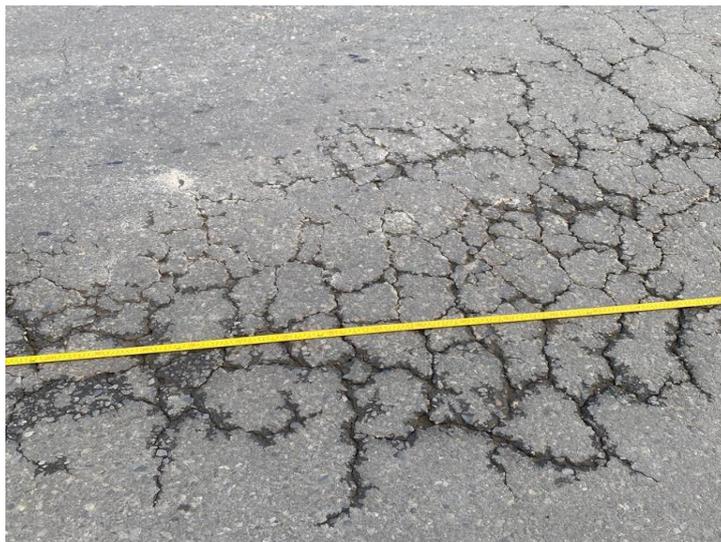
Gambar 1. 1 Retak kulit buaya (*alligator cracking*)

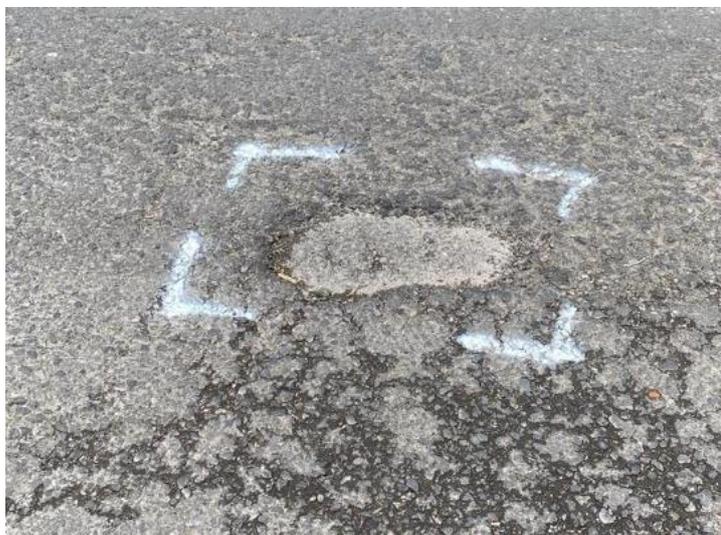
Gambar 1. 2 Lubang (*pothole*)
