BAB I

PENDAHULUAN

Dalam penelitian ini, peneliti mengidentifikasi baliho baja yang berada di Jalan Wates mulai dari Perempatan Pedes Sedayu hingga Pertigaan Argosari, dan untuk mempermudah di dalam melaksanakan penelitian, peneliti membagi menjadi empat titik penelitian seperti yang terlihat pada gambar 1.4 berikut.

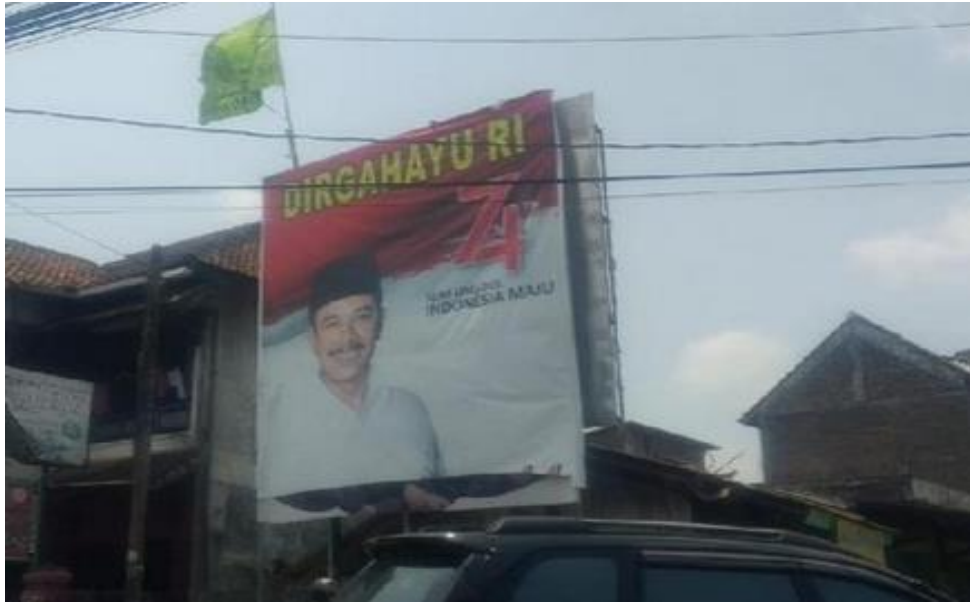
Dari beberapa kali kecelakaan yang terkait dengan baliho, beberapa diantaranya mengakibatkan korban jiwa dan juga kerugian materi. Berikut adalah contoh kasus kecelakaan yang diakibatkan oleh baliho: Pada tanggal 3 September 2019 seorang anggota Satpol PP Bantul tewas tersetrum saat menertibkan baliho. Dua anggota Satpol PP Kabupaten Bantul tersetrum ketika menertibkan baliho di Jalan Pleret, Surodinagan, Jambidan, Banguntapan, Bantul, satu orang tewas dan satu orang lagi mengalami luka bakar yang serius hampir 80%. Menurut Yulius, saat menurunkan baliho itu posisi Sigit berada di bagian atas dan Ardi di bagian bawah baliho tersebut, tidak ada yang menyentuh jaringan listrik, tapi mungkin karena kekuatan dari jaringan terjadi suatu posisi korslet *ground* (Koran Detik, 3 September 2019. Halaman 1). Gambar 1.1 adalah wujud dari baliho yang juga menjadi lokasi kecelakaan dari dua anggota Satpol PP.

Gambar 1. 1 Baliho yang Menjadi Lokasi Tersetrumnya Dua Orang Petugas Satpol PP Bantul (Sumber: Koran Detik, 3 September 2019. Halaman 1)

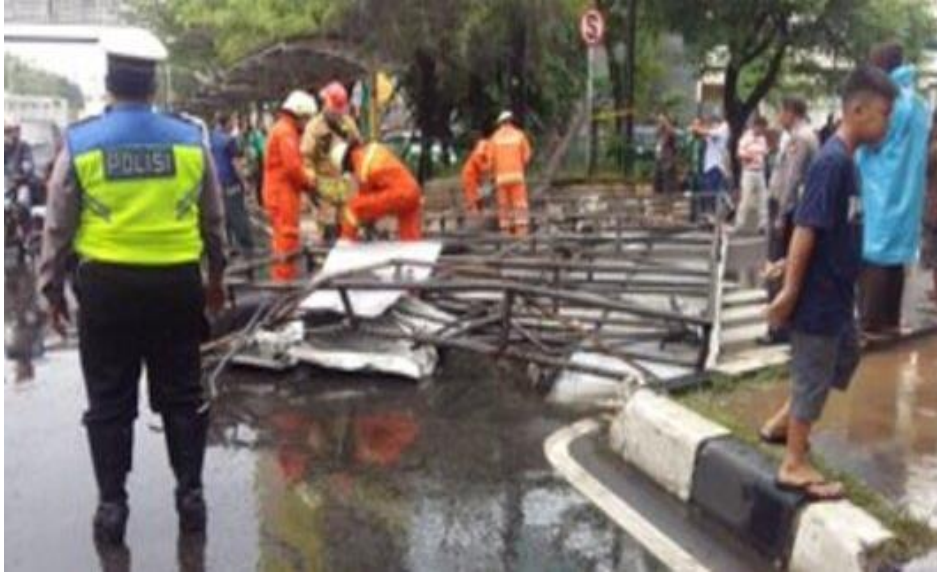
Pada tanggal 28 Desember 2019 sebuah baliho roboh di Jalan Daan Mogot, satu pengendara motor dibawa ke RSUD. Baliho di Jalan Daan Mogot dilaporkan roboh pukul 11.00 WIB saat hujan deras dan angin kencang menerjang wilayah Jakarta Barat. Korban bernama Rusinto usia 49 tahun warga Jatisampurna, Kota Bekasi. Korban diketahui bekerja sebagai ojek online itu secara kebetulan melintas di bawah baliho saat kejadian. Reklame iklan berukuran 7x5 meter di Jalan Daan Mogot Raya Km.13 Rw.4 itu dilaporkan roboh pukul 11.00 WIB saat hujan deras disertai angin kencang menerjang wilayah Jakarta Barat dan korban tertimpa tiang reklame yang sebagian besar material adalah besi. (Koran Jakarta Bisnis, 28 Desember 2019. Halaman 1). Gambar 1.2 adalah baliho yang roboh di Jalan Daan Mogot.

Gambar 1. 2 Baliho Roboh di Jalan Daan Mogot (Sumber: Koran Jakarta Bisnis, 28 Desember 2019. Halaman 1)

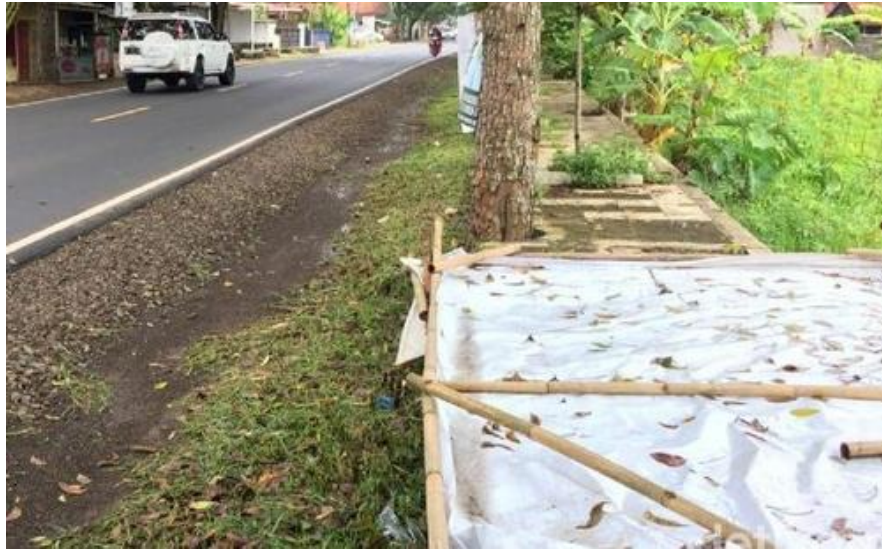
Pada tanggal 24 Maret 2019 seorang juru parkir di Ciamis meninggal dunia setelah dua hari mendapat perawatan di rumah sakit. Sukarna usia 56 tahun, mengalami kecelakaan tunggal setelah motor yang dikendarai tertimpa baliho yang runtuh. Sukarna mengalami kecelakaan tunggal setelah motornya tertimpa baliho capres yang runtuh. Di lokasi kejadian, baliho capres yang dipasang di pinggir jalan tiba-tiba runtuh menimpa korban, lalu sepeda motor yang dikendarainya oleng hingga jatuh ke tengah jalan. Menurut keterangan Dani anak dari Sukarna, saat kejadian cuaca tidak hujan. Diduga baliho tersebut runtuh karena pemasangannya yang kurang kokoh. Dani berharap ke depan bagi pihak yang memasang baliho agar lebih berhati-hati dalam pemasangan baliho. (Koran Detik, 24 Maret 2019. Halaman 1). Gambar 1.3 adalah foto baliho capres yang menimpa pengendara motor di Ciamis.

Gambar 1. 3 Baliho Roboh dan Lokasi Kejadian Kecelakaan di Ciamis (Sumber: Koran Detik, 24 Maret 2019. Halaman 1)
