## **BAB I**

### **PENDAHULUAN**

Penelitian dengan menggunakan simulasi HEC-RAS tentang “Gerusan pada Pilar Jembatan (studi kasus Jembatan Kebon Agung II)” belum pernah diteliti sebelumnya. Penelitian ini berfokus pada gerusan pilar jembatan yang di pengaruhi oleh aliran sedimen yang menyebabkan tergerusnya pilar tersebut. Sedangkan *groundsill* disimulasikan sebagai pengendali gerusan pada pilar.

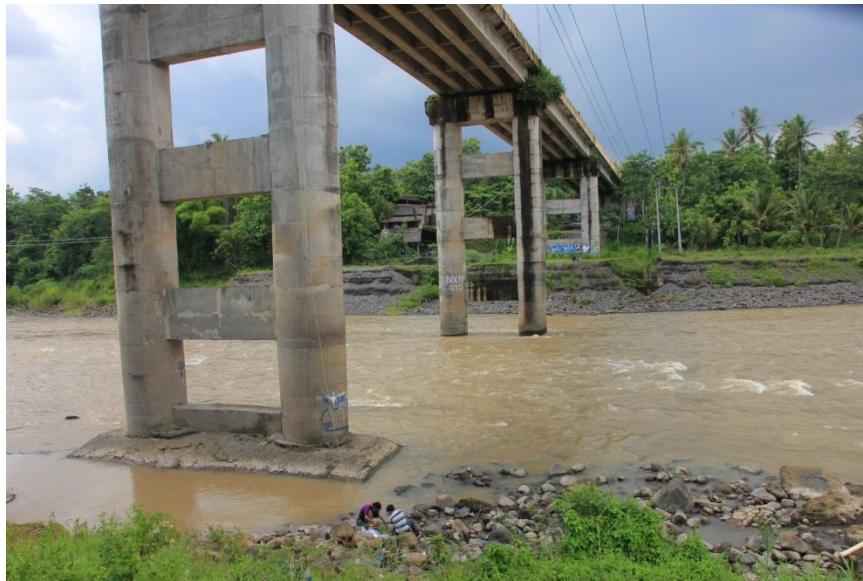
Jembatan Kebon Agung II merupakan salah satu jembatan yang ada di Sungai Progo, merupakan sarana penghubung yang sangat vital bagi masyarakat Kecamatan Samigaluh, Kecamatan Kali Bawang, Kabupaten Kulon Progo dan masyarakat Kecamatan Minggir di Kabupaten Sleman. Jembatan berdiri di atas 4 pilar silinder beton (lihat Gambar 1.1). Kondisi sekarang belum ada ground sill,

Gambar 1.1 Pilar Jembatan Kebon Agung II

Gerusan yang terjadi di sekitar pilar adalah akibat sistem pusaran yang timbul karena aliran dilintangi pilar tersebut. Aliran mendekati pilar dan tekanan akan menurun dan menyebabkan aliran ke bawah yaitu aliran dari kecepatan tinggi menjadi kecepatan rendah. Kekuatan aliran kebawah akan mencapai maksimum ketika berada tepat pada saluran dasar. Gerusan lokal (*local scouring*) merupakan proses alamiah yang terjadi di sungai karena adanya bangunan air yang menghalangi aliran, misalnya pangkal jembatan, pilar jembatan, abutmen, krib sungai dan lain-lain. Adanya bangunan tersebut menyebabkan perubahan karakteristik aliran seperti kecepatan aliran dan turbulensi, sehingga menimbulkan perubahan transport sedimen dan terjadi gerusan, seperti halnya yang terjadi pada pilar Jembatan Kebon Agung II.

mengingat perubahan morfologi sungai cepat sekali setelah terjadi erupsi Gunung Merapi maka perlu di evaluasi gerusan lokal dan kebutuhan *groundsill*.
